Sarana Pendukung Venue F1H2O Ditelan Danau Toba, TPT Muliaraja Balige Retak dan Terancam Roboh

Karmel - SUMUT.INDONESIASATU.ID

Mar 4, 2024 - 19:13

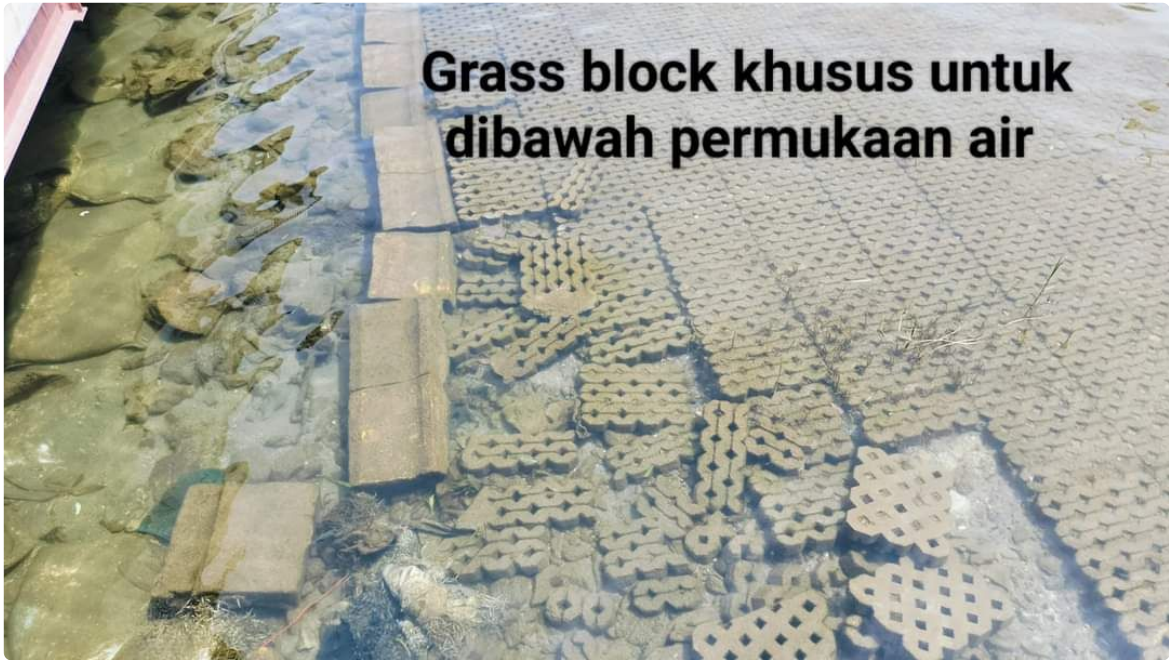
Grass block khusus untuk dibawah permukaan air

Hal ini bisa kita lihat kegagalan design pada pelataran depan venue F1H2O yang berbatasan dengan Danau, dimana pelataran tersebut konstruksinya dilapis grass block dan ditanami rumput, sementara pada bagian pinggirannya ditanami tanaman hias jenis perdu pucuk merah.

Keadaan sekarang pelataran tersebut kondisinya sudah tergenang air, grass block sudah terendam air, rumput yang ditanam sudah mati termasuk tanaman hias perdu pucuk merah pun batangnya terendam air dan tiap saat selalu terhempas terjangan air ombak danau Toba akibat tidak adanya pembatas permanen antara pelataran tersebut dengan danau.

Untuk pembatas ini hanya dipasang karung yang diisi pasir yang saat ini kondisinya sudah babak belur.

Sejak kapan material grass block diposisikan dibawah permukaan air danau, rumput apakah yang ditanam tersebut sehingga mampu hidup dibawah permukaan air,"sebutnya

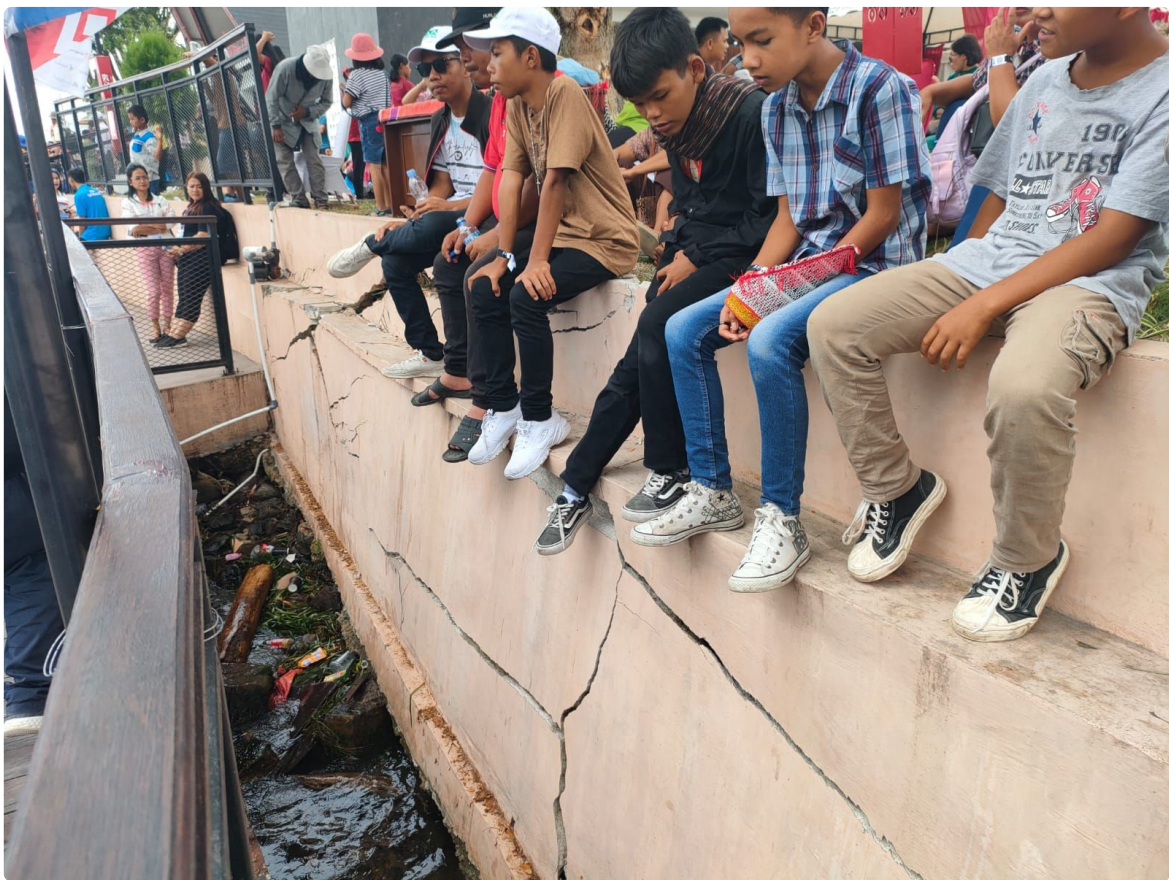
Tepatnya di Bontean Muliaraja Balige dinding tepian tembok penahan tanah guna untuk menahan hempasan ombak air Danau Toba mengalami retakan dan retakan dinding bangunan sudah mulai membesar dan memanjang.

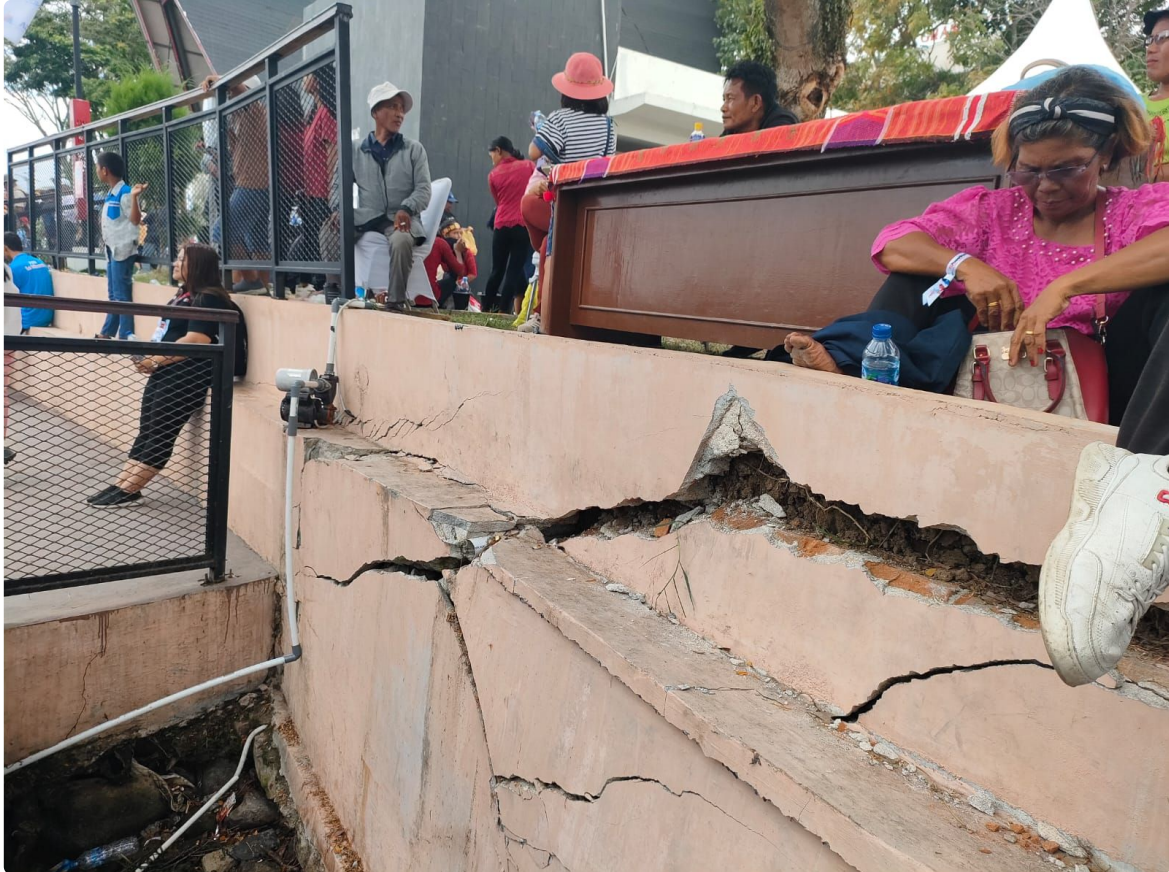
Terlihat kondisi fisik bangunan dinding penahan tanah dan penahan hempasan ombak air Danau Toba terkesan asal dibangun. hal ini terlihat sepertinya bangunan tersebut tidak memakai bangunan pondasi. dimana untuk sebelum pemasangan harusnya diawali dengan penggalian untuk pemasangan pondasi yang lebih kokoh layaknya tepi danau untuk menjaga hantaman ombak air danau Toba.

Akibatnya dinding bangunan penahan tanah dan ombak air danau Toba mengalami gerusan mengancam akan roboh hingga mengalami retakan dan retakan sudah mulai memanjang serta dinding bangunan penahan tanah dan penahan ombak air danau toba tampak sudah mulai mengalami kemiringan.
