Sarana Pendukung Venue F1H2O Ditelan Danau Toba, TPT Muliaraja Balige Retak dan Terancam Roboh

Karmel - SUMUT.INDONESIASATU.ID

Mar 4, 2024 - 19:13

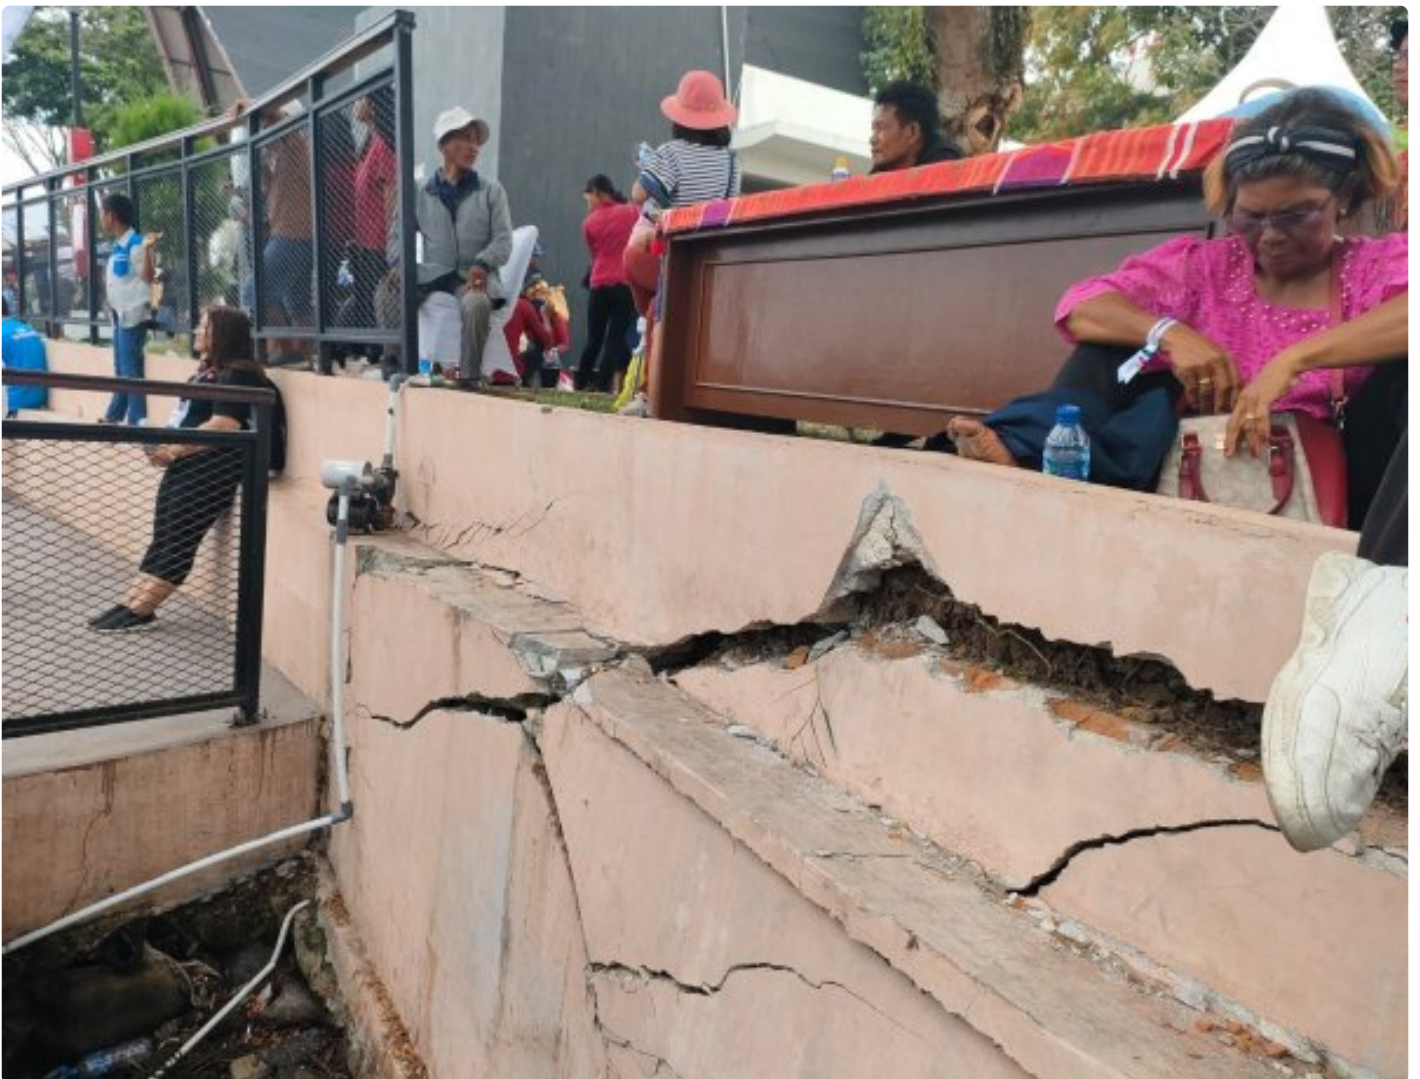
Tepatnya di Bontean Muliaraja Balige dinding tepian tembok penahan tanah guna untuk menahan hempasan ombak air Danau Toba mengalami retakan dan retakan dinding bangunan sudah mulai membesar dan memanjang.

Terlihat kondisi fisik bangunan dinding penahan tanah dan penahan hempasan ombak air Danau Toba terkesan asal dibangun. hal ini terlihat sepertinya bangunan tersebut tidak memakai bangunan pondasi. dimana untuk sebelum pemasangan harusnya diawali dengan penggalian untuk pemasangan pondasi yang lebih kokoh layaknya tepi danau untuk menjaga hantaman ombak air danau Toba.

Akibatnya dinding bangunan penahan tanah dan ombak air danau Toba mengalami gerusan mengancam akan roboh hingga mengalami retakan dan retakan sudah mulai memanjang serta dinding bangunan penahan tanah dan penahan ombak air danau toba tampak sudah mulai mengalami kemiringan.
